平成31年  
国際交流支援報告会(ダナン工科大学)

# ワークショップ報告会

村の再開発計画

JAPAN-VIETNAM WORKSHOP

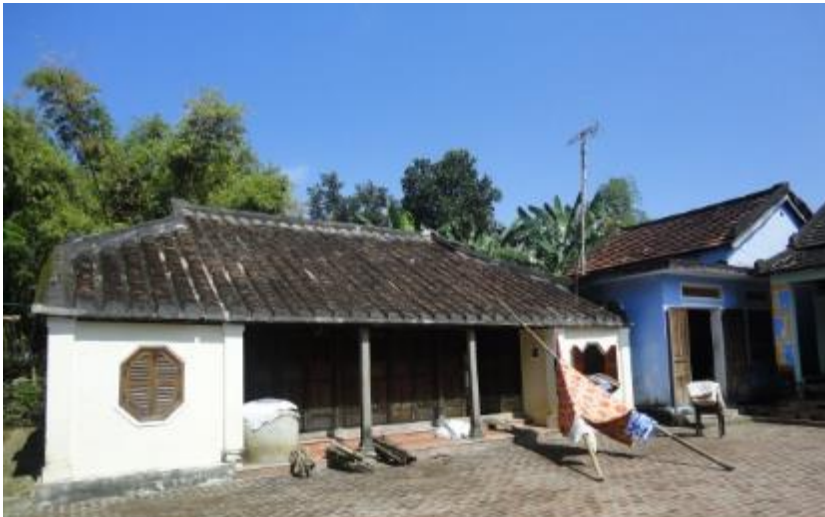
第1期

## 三間形式

大きい前庭を持つ平屋

木材柱 + レンガ壁構造

主な燃料と水源がたきぎ、藁と井戸

キッチンが家の外に

寝室空間ははっきりと分けられない

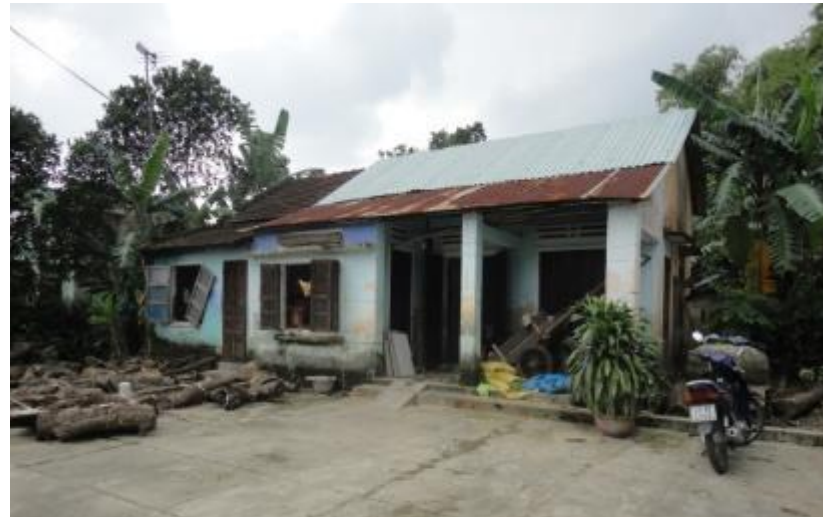
第2期

## 新三間形式

小さい前庭/2・3階建

レンガ造

主な燃料と水源が  
ガスと水道

キッチンが家の中に

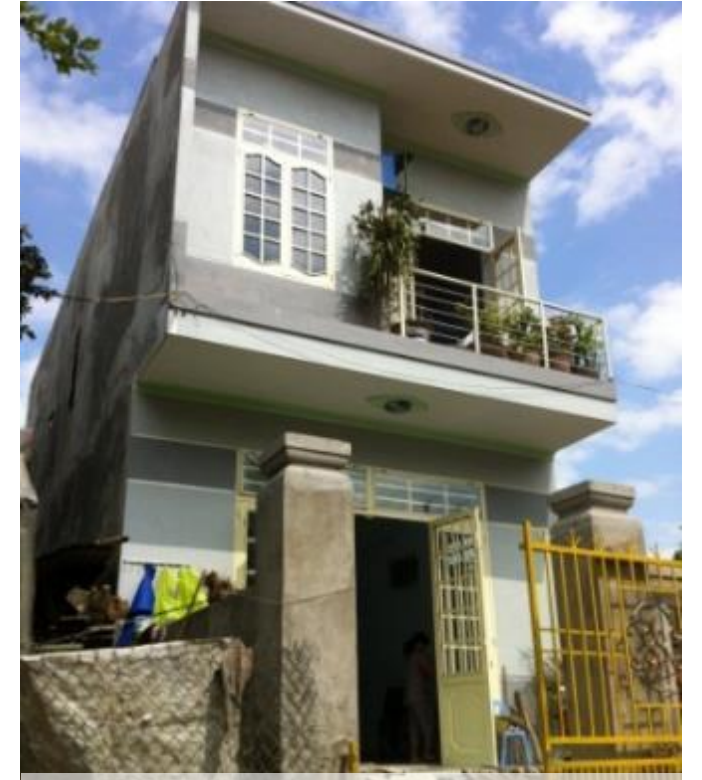
第3期

## チューブ形式

RC柱 + レンガ壁構造

プライバシー重視の空間

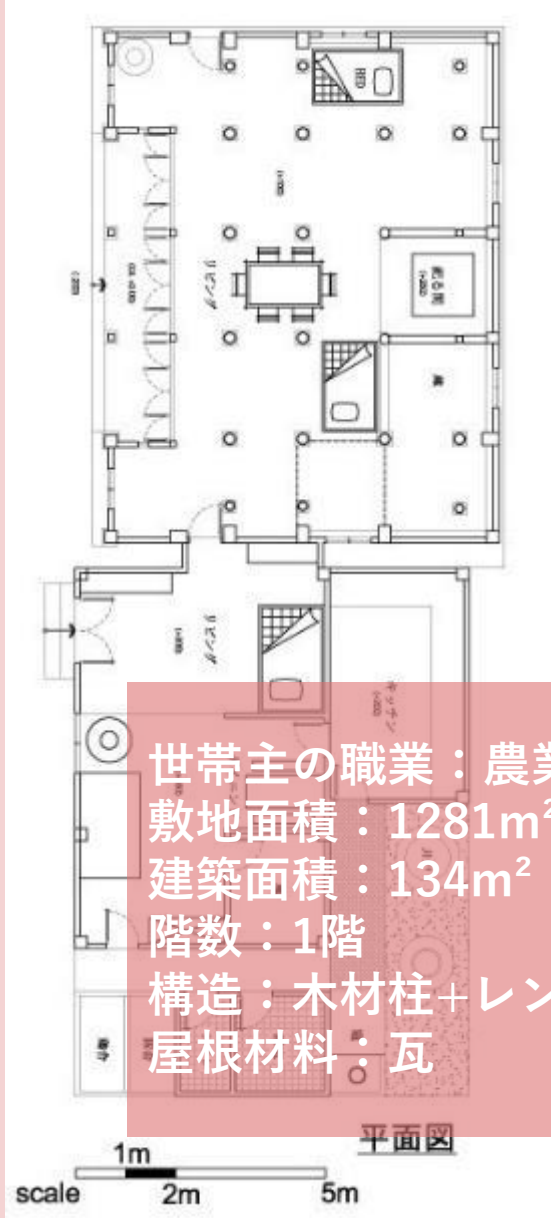
# 第1期 (三間形式) 1975以前

世帯主の職業：農業  
敷地面積：1281m<sup>2</sup>  
建築面積：134m<sup>2</sup>  
階数：1階  
構造：木材柱+レンガ壁  
屋根材料：瓦

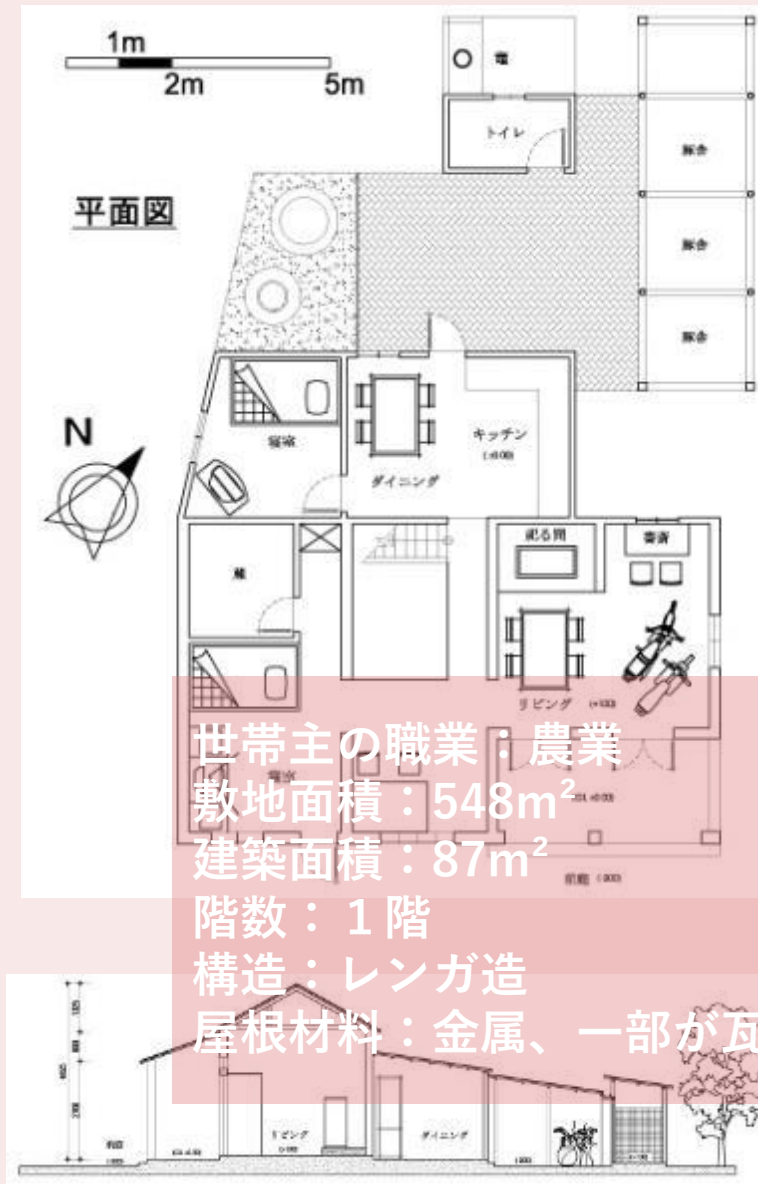
# 第2期 (新三間形式) 1975-1999

世帯主の職業：農業  
敷地面積：548m<sup>2</sup>  
建築面積：87m<sup>2</sup>  
階数：1階  
構造：レンガ造  
屋根材料：金属、一部が瓦
